# Utilisation de géosynthétiques pour le renforcement de la fondation des ponceaux

Rapport Avantage, volume 17, numéro 4

**mars 2016**

Mark Partington, RPF, M.Sc.  
Chercheur principal, Routes d'accès

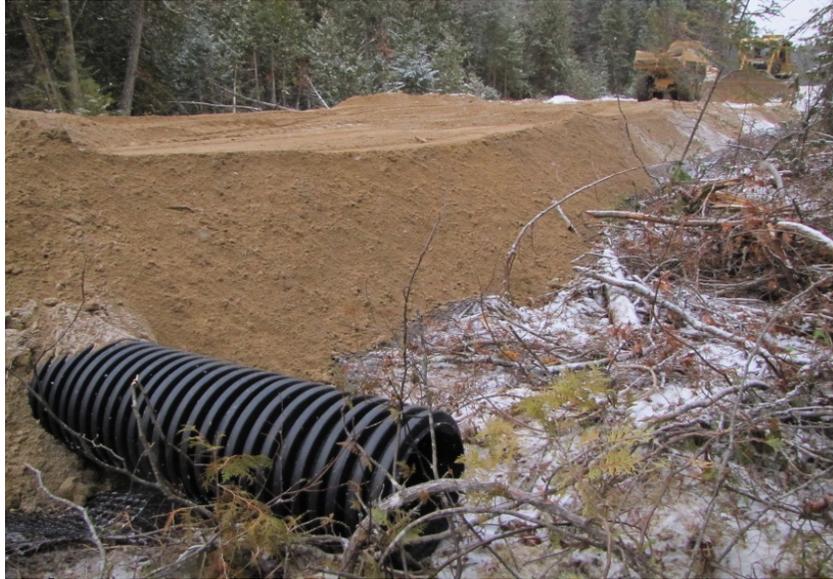
Figure 1. Tuyau de polyéthylène haute densité (PHDE) installé sur une géogrille et un géotextile tissé.

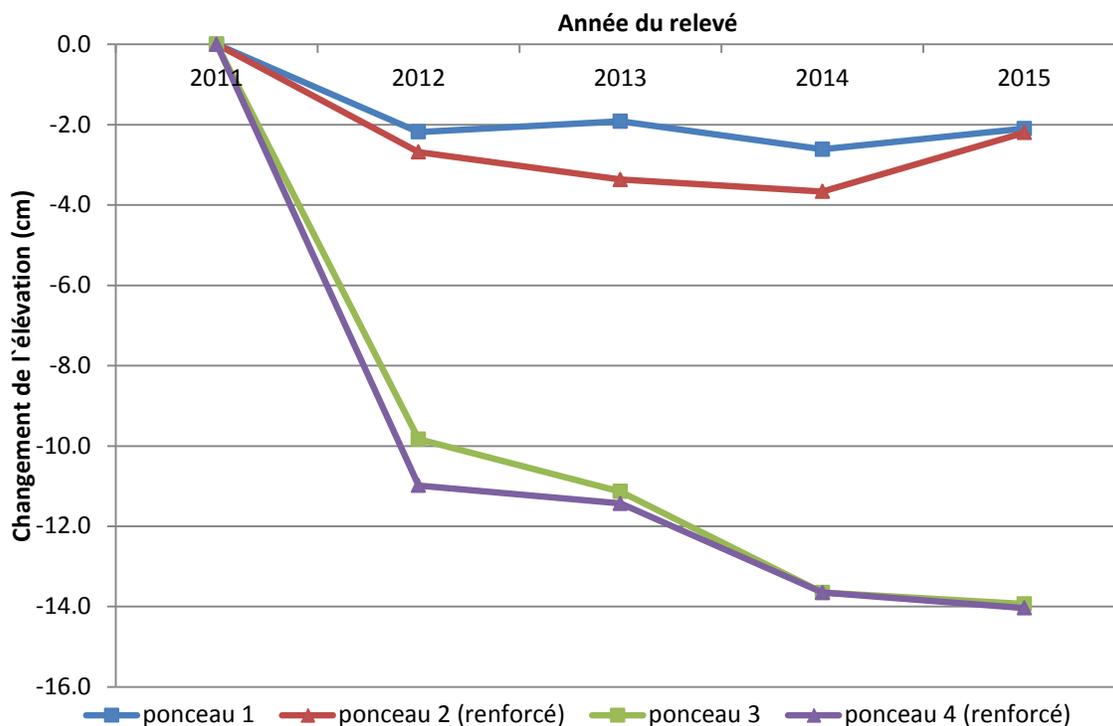
**Figure 3. Affaissement moyen des extrémités du ponceau, avec ou sans renforcement des fondations du ponceau.**

Ce graphique illustre le changement moyen de l'élévation aux extrémités des quatre ponceaux par rapport à leur position initiale après leur installation, en novembre 2011. Le changement le plus important quant à l'élévation de tous les ponceaux s'est produit dans l'année suivant la construction (2012).

Les extrémités des tuyaux se sont enfoncées par rapport à leur position initiale de seulement 0,02 m (pour les ponceaux 1 et 2), mais jusqu'à 0,14 m (pour les ponceaux 3 et 4) dans les quatre années suivant la construction. Ce changement d'élévation n'était pas imprévisible, compte tenu de la mauvaise capacité portante et des conditions d'humide du site. Les tuyaux 1 et 2, situés dans une section de route dont le sol organique et le tapis de racines sont moindres, se sont moins enfoncés que les tuyaux 3 et 4. Les tuyaux 3 et 4, situés sur un sol organique plus profond et saturé, se sont enfoncés davantage.

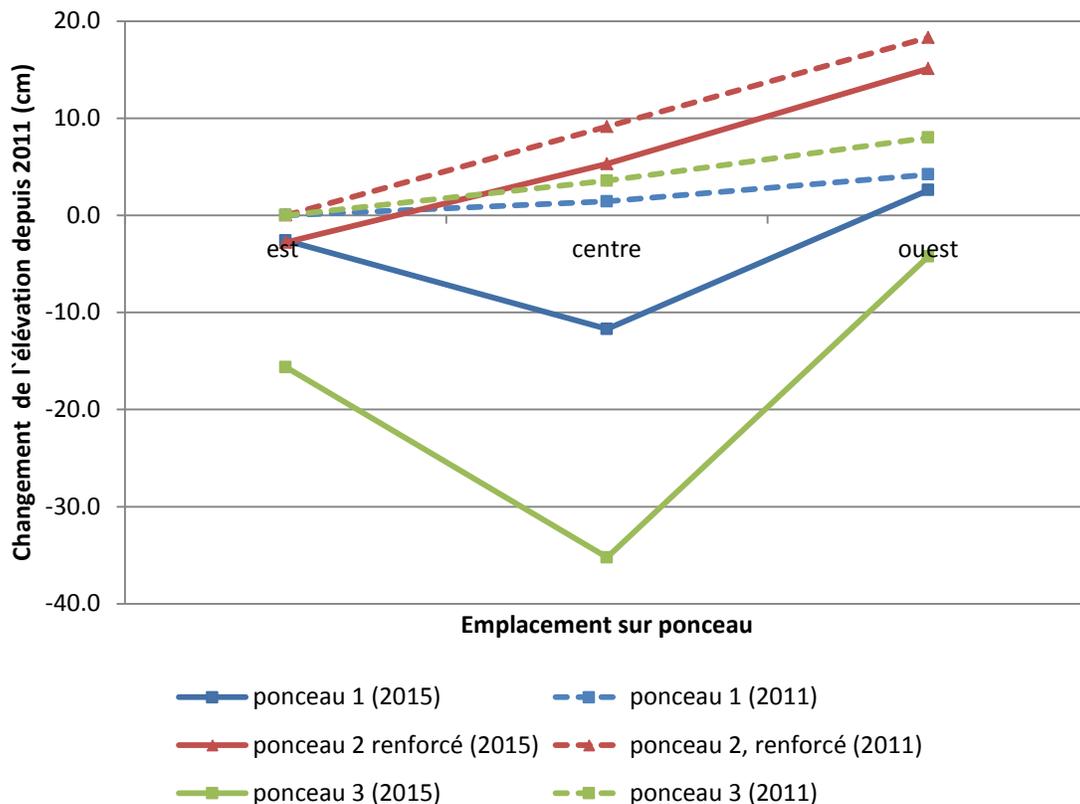
Les ponceaux installés sur des sols à faible capacité portante ont souvent tendance à se soulever aux extrémités. Ce phénomène se traduit par un tuyau en forme de banane, étant donné que la section située sous le matériau de remplissage de la route s'enfonce sous la charge morte (voir Figure 4).

**Figure 4. Position du ponceau, comparée à l'élévation de l'extrémité Est en 2011, quatre ans après l'installation.**

Ce graphique présente l'élévation des extrémités et du centre de trois ponceaux. L'élévation du centre a été mesurée uniquement en 2015, et non au cours des périodes de mesure précédentes. En 2015, quatre ans après l'installation, le centre des ponceaux était plus bas que les deux extrémités dans deux cas sur trois. Le ponceau 2, dont la fondation a été renforcée, ne montrait pas d'affaissement supplémentaire au centre par rapport aux extrémités et semblait s'affaisser uniformément.

La géogrille peut offrir le soutien supplémentaire requis pour empêcher l'affaissement supplémentaire le long du centre du tuyau.

- Des techniques alternatives d'installation comme le cambrage du ponceau pendant l'installation peuvent aider à pallier le tassement du tuyau suite à la construction. Cette technique où le centre du ponceau est plus élevé que ses extrémités, permet au ponceau d'être à l'horizontal après le tassement de l'ensemble de la route.

- Garder le ponceau à drain transversal aussi court que possible de manière à ce que le matériau de remplissage de bordures de route ou d'enrochement puisse appuyer sur les extrémités du tuyau. Cela empêchera un soulèvement excessif du ponceau.

- Envisager l'utilisation de tuyaux en tôle ondulée lorsqu'on s'attend à un soulèvement des extrémités du ponceau. La rigidité accrue du matériau peut atténuer une partie de la déformation pouvant se produire lorsque le ponceau s'affaisse.
