**Forintek
Canada
Corp.**

Projet General Revenue n° 4024

Rapport de recherche 2003/04

**Caractérisation du trait de scie permettant le collage
sur chant du bois franc - Rapport d'étape**

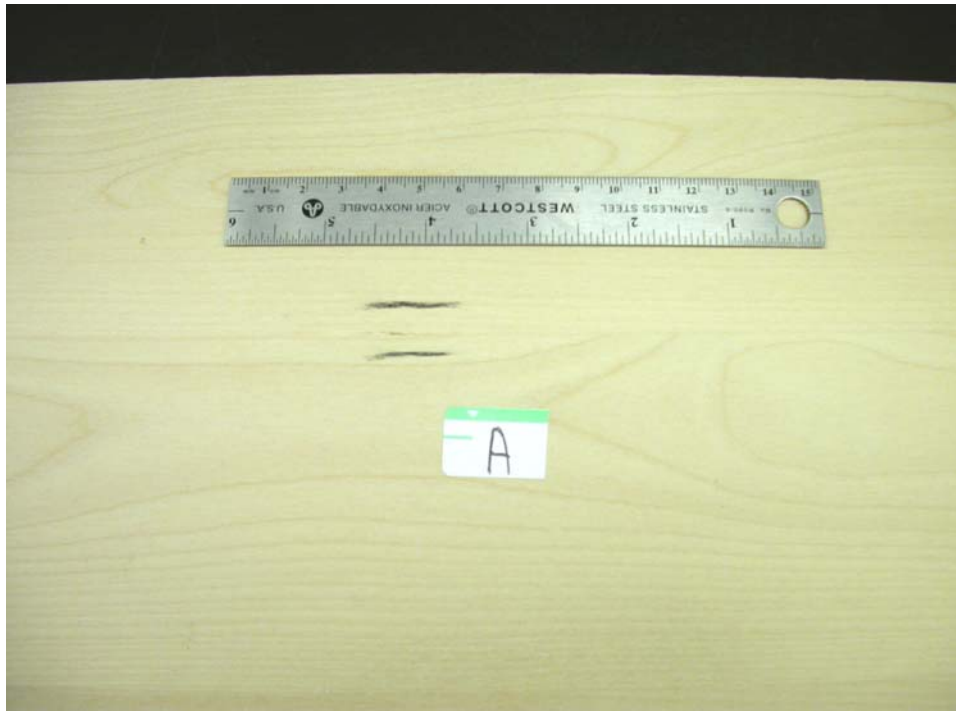
Des panneaux collés rejetés pour cause de joints trop apparents sont illustrés aux figures 2 à 7. Ces figures présentent ainsi les principales causes de rejets observées en usines : éclatement des fibres de bois sur l'arête (figures 2 et 3), trop grande rugosité du bois sur chant ou trop faible pression aux serres lors du collage (figures 4 et 5) et mauvaise rectitude du trait de scie (figures 6 et 7). Suite aux mesures effectuées sur les panneaux présentant un éclatement des fibres de bois sur l'arête, la largeur de la cavité au niveau de l'éclatement variait de 0.08 à 0.8 mm. Les panneaux présentant des joints trop apparents sur une grande longueur étant donné la trop grande rugosité du bois sur chant ou la trop faible pression aux serres ont démontré une largeur de joints variant de 0.07 à 0.15 mm. Finalement, des panneaux rejetés dus à une mauvaise rectitude du trait de scie présentaient des ouvertures localisées des joints variant de 0.35 à 0.82 mm.

Figure 2 Joint apparent : éclatement des fibres sur l'arête, largeur de la cavité de 0.6 mm.

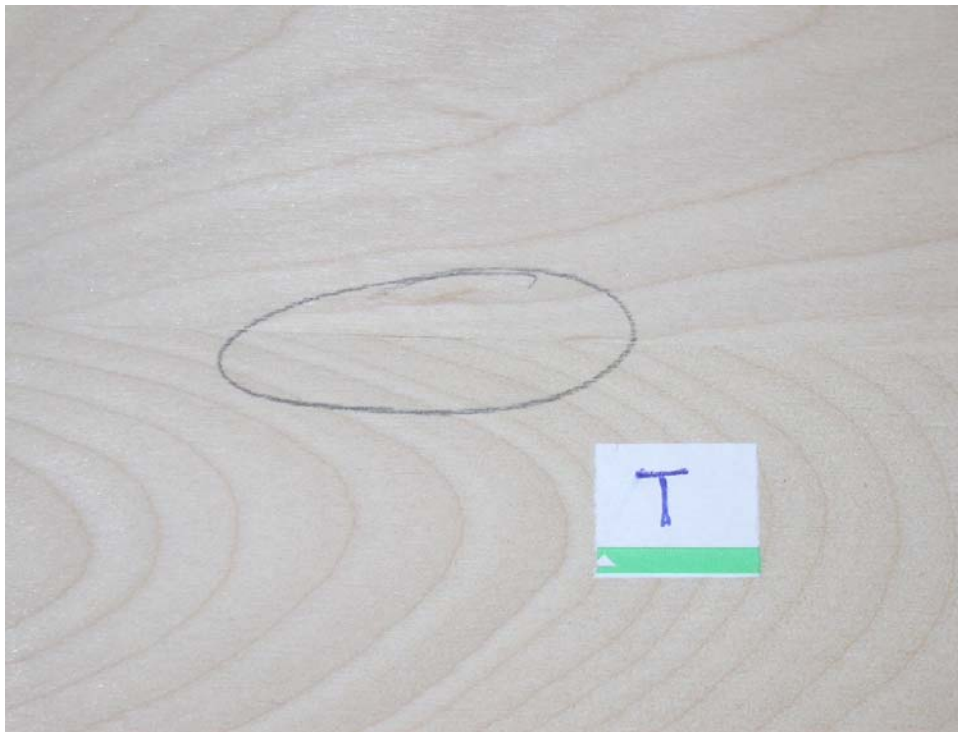
Figure 3 Joint apparent : éclatement des fibres sur l'arête, largeur de la cavité de 0.08 mm

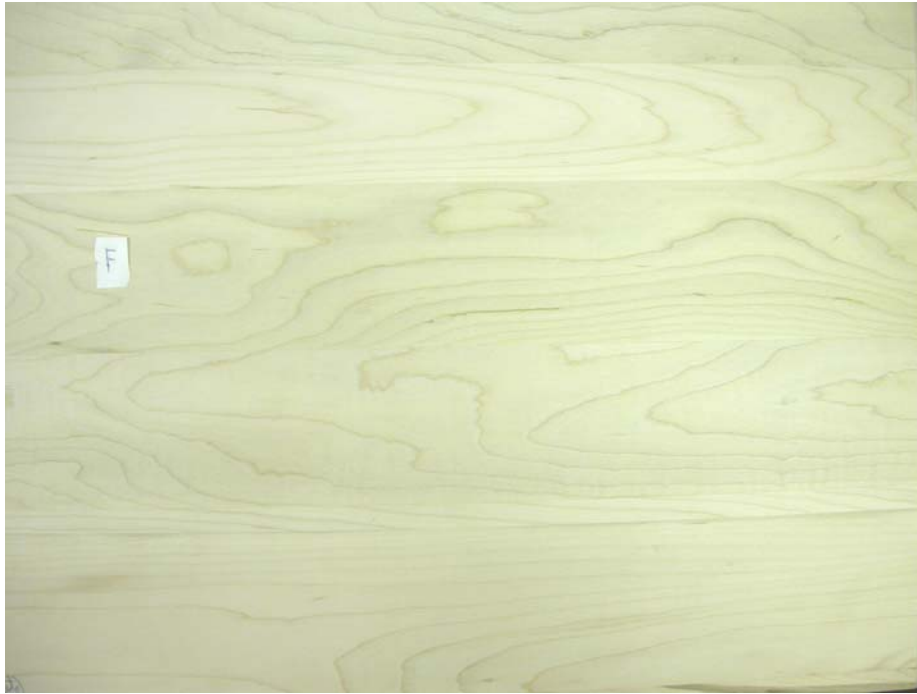
Figure 4 Joints apparents : trop grande rugosité du bois sur chant ou trop faible pression aux serres, largeur des joints variant de 0.07 à 0.15 mm.

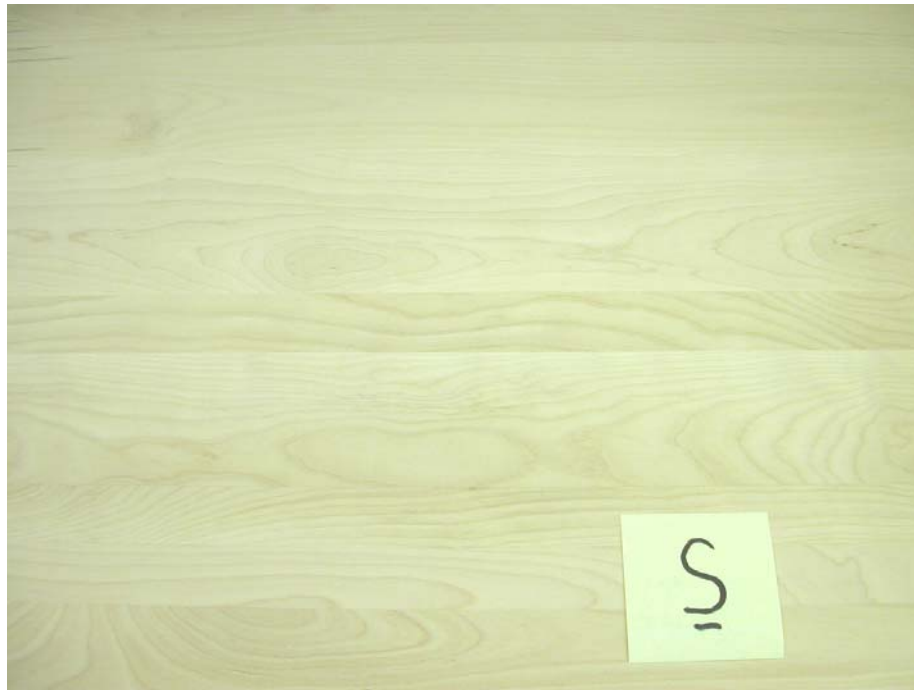
Figure 5 Joints apparents : trop grande rugosité du bois sur chant ou trop faible pression aux serres, largeur mesurée des joints de 0.08 mm.

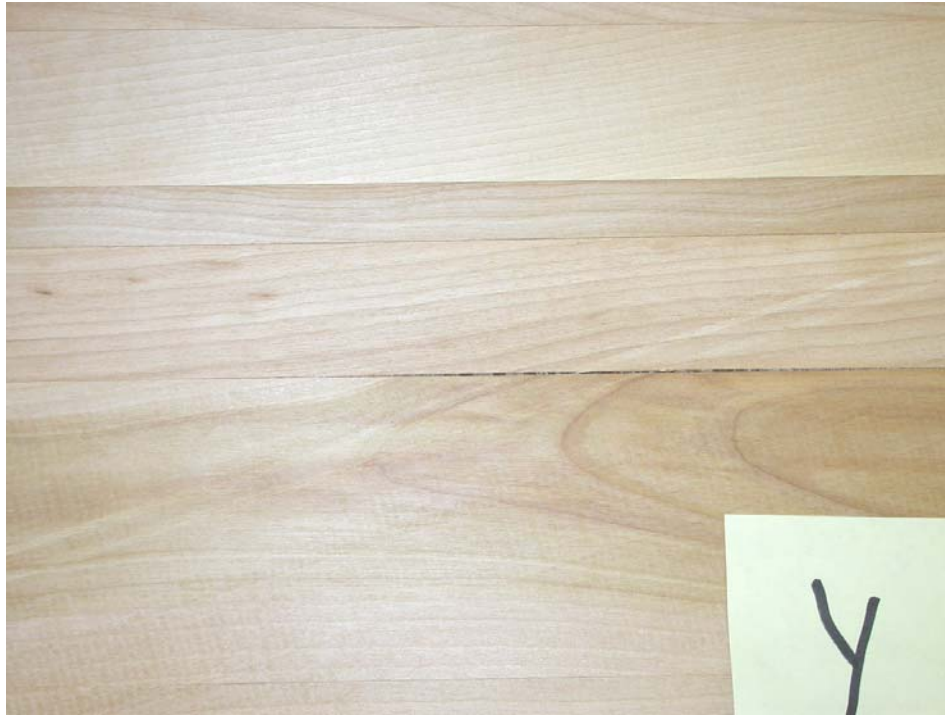
Figure 6 Joint apparent : rectitude du trait de scie, largeur max. de l'ouverture de 0.82 mm.

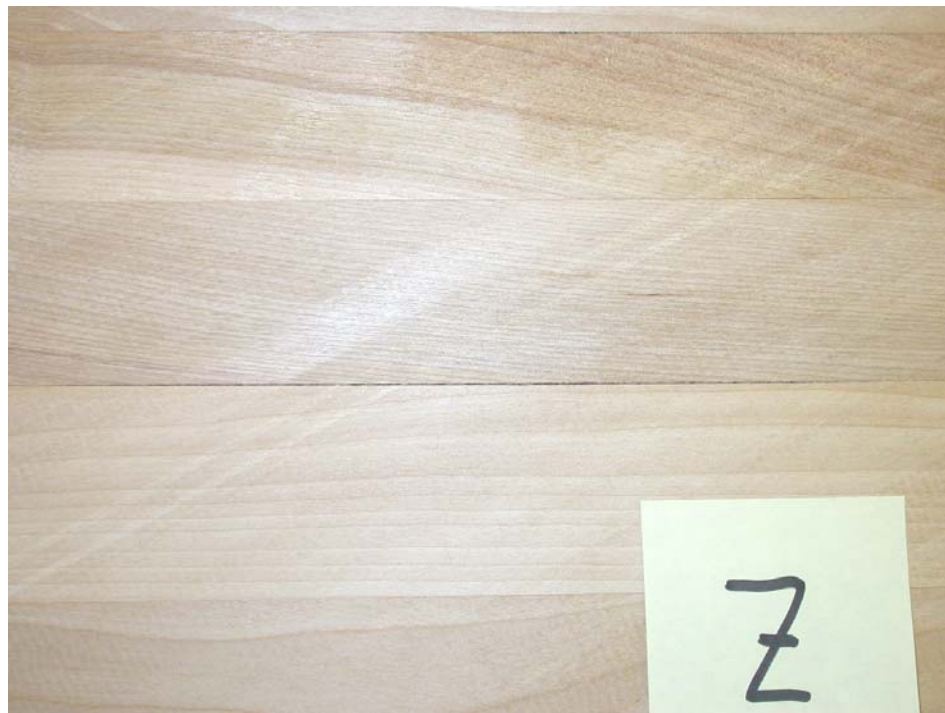
Figure 7 Joint apparent : rectitude du trait de scie, largeur max. de l'ouverture de 0.79 mm.

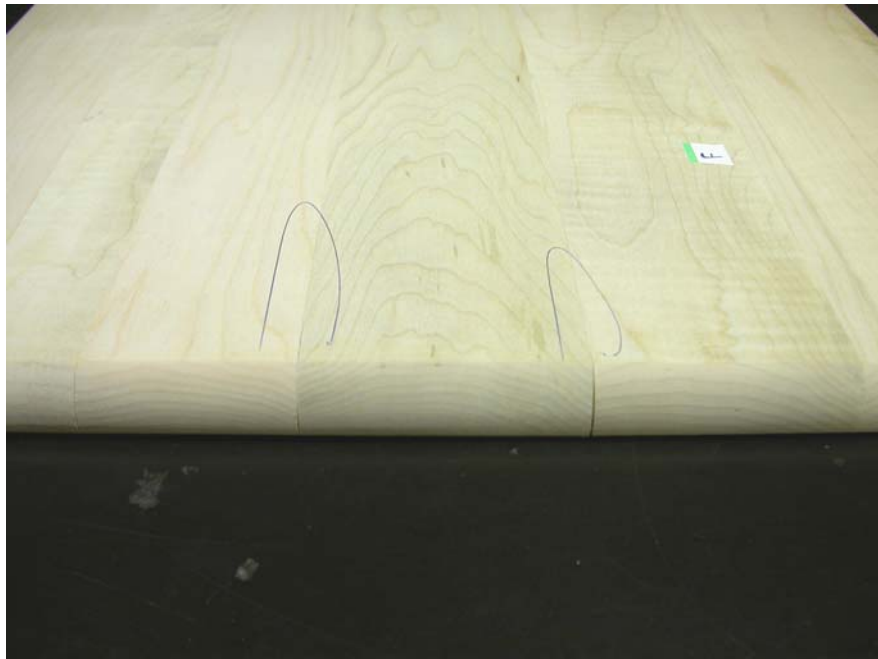
Selon les commentaires obtenus ou les rapports de contrôle de qualité recueillis, le taux de mise de côté de panneaux due à un joint de colle problématique résultant du délignage des bandes varie de 0.5 à 3 %. Il faut mentionner que les gens sont généralement peu concernés ou inquiets par les joints de colle problématiques dus au délignage (joint ouvert, éclatement, etc.) et ne considèrent pas le délignage comme une source de problèmes importante. Par contre, il peut en être autrement pour les fentes en bouts et les joints ouverts aux extrémités. Certaines usines ont rapporté des taux de mise de côté de panneaux en érable de plus de 10%, voire même 25%, pour causes de fentes en bouts et joints ouverts aux extrémités (figure 8). Ces problèmes s'expliquent par un séchage des bandes de bois par les bouts s'accompagnant inévitablement d'un retrait en largeur. Le délignage de sciages à teneur en humidité trop élevée ou bien des conditions climatiques trop sèches en usine peut expliquer ces problèmes.

Figure 8 Joints apparents : joints ouverts en bouts
