# DÉGAGEMENT DE PEUPELEMENT AVEC LA DÉBROUSSAILLEUSE HUSQVARNA 165RX DANS LE NORD DE L'ALBERTA

Sylvi D. Holmsen, R.P.F.\*

Cette Fiche Technique est disponible en anglais. Cette version française a été publiée en mai 1990.

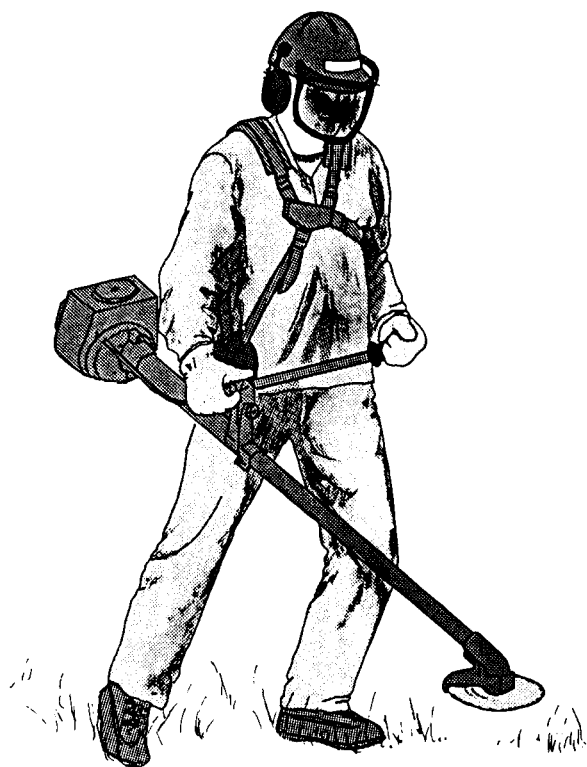
Figure A. Opérateur et débroussailleuse en position pour le dégagement.

On transporte la débroussailleuse au moyen d'un harnais conçu pour distribuer uniformément le poids de la machine sur les épaules de l'opérateur. Lorsque le réservoir est rempli et que le harnais et les attaches de la débroussailleuse sont bien ajustés, la machine se tient en équilibre avec la lame en avant de l'opérateur et à

une hauteur d'environ 30 cm au-dessus du sol (Figure A).

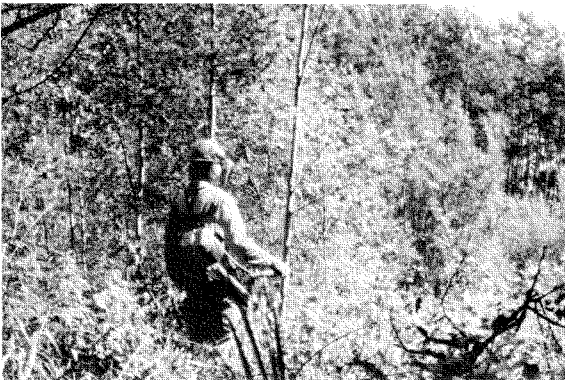
Figure B. Opérateur de débroussailleuse travaillant le long d'un côté de la ligne à dégager.

On assigna à chacun des groupes une superficie que l'on avait divisée en bandes de 30 à 50 mètres de largeur marquées avec du ruban signal. Les opérateurs dégageaient le peuplement à toutes les deux bandes par mesure de sécurité. À l'intérieur de chaque superficie, les opérateurs travaillaient systématiquement le long d'un côté, en coupant toutes les tiges feuillues et en prenant soin de ne pas endommager les semis d'épinette

(voir Figure B). Pendant cette étude, on a mesuré les performances de trois opérateurs pendant une semaine.

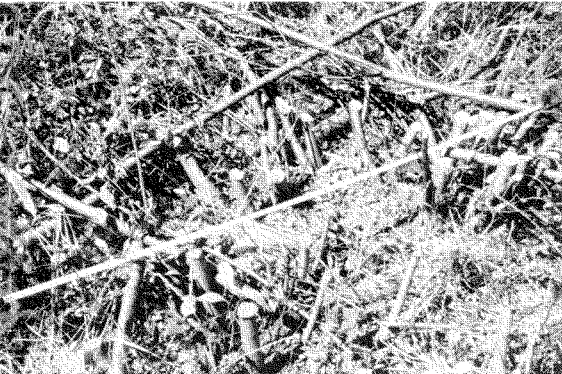
Figure C. Rémanents et souches sur le site d'étude. La longueur du galon est de 1,4 m.

végétation feuillue a produit une couverture moyenne de rémanents au sol de 53% ayant une épaisseur moyenne de 0,3 m. La hauteur moyenne des souches était de 17 cm (Figure C). Les rémanents et les souches produits par l'opération de dégagement n'ont pas constitué un handicap sérieux pour les déplacements de l'opérateur sur le site de l'étude, même si les accumulations de rémanents ont atteint 1,0 m de hauteur à certains endroits.

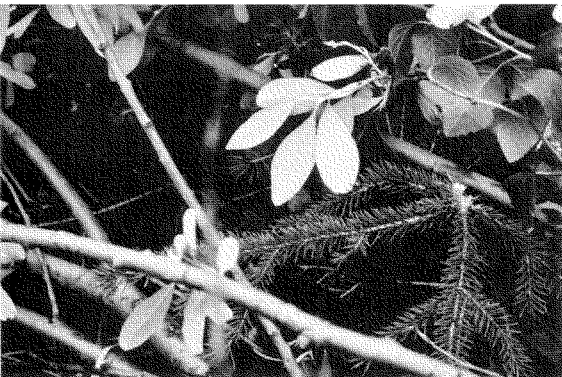
Figure D. Semis dont la flèche terminale a été coupée avec la débroussailleuse.

Malgré le fait qu'on ait observé des semis endommagés par la débroussailleuse à l'extérieur des places échantillons lors de l'évaluation après traitement (Figure D), on n'en a dénombré aucun d'endommagé à l'intérieur des places. Toutefois, 13% des semis dénombrés à l'intérieur des places échantillons de l'après traitement étaient fortement recouverts par les rémanents et les débris (Figure E). Il est évident que les dommages causés aux semis par la pression des rémanents ont constitué un problème potentiel plus grave que ceux causés directement avec la débroussailleuse.

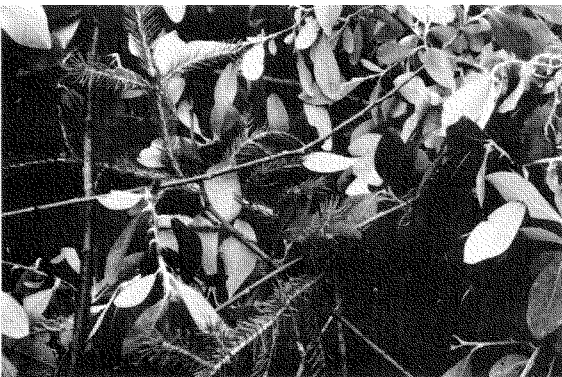
Figure E. Semis écrasé par les rémanents.

La visibilité peut avoir été un facteur qui a influencé l'écrasement. L'herbe longue et dense cachait souvent les semis à l'opérateur exposant ainsi les arbres à la fois à l'écrasement et aux dommages par la débroussailleuse. L'écrasement aurait pu être évité si on avait vu les semis avant la coupe et si les rémanents feuillus avaient pu être dirigés ailleurs dans leur chute. Ou, si l'opérateur était en mesure de déterminer la localisation du semis avant la coupe, il pouvait enlever les rémanents avec sa main. Les dommages causés par la débroussailleuse étaient légers parce que, généralement, les semis étaient visibles alors qu'on coupait à proximité

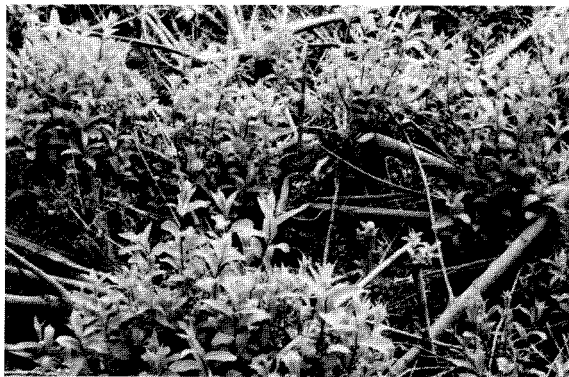
Figure F. Rejets de souche de peuplier baumier.

L'efficacité à long terme du traitement de dégagement sera évaluée par le Service forestier de l'Alberta. La recru des feuillus était présente sur les souches six semaines après la coupe (Figure F). Quelques-uns de

ces rejets atteignaient une hauteur de 30 cm et croissaient de façon très dense sur les souches. La survie de ces pousses pourrait être menacée par le gel, durant l'automne 1987, parce qu'elles étaient encore végétativement actives au moment de l'étude (août 1987), alors qu'il se produisait déjà des gelées sur le site.
