# L'éclaircie précommerciale mécanisée dans des conditions de terrain difficiles

Un entrepreneur a développé une méthode entièrement mécanisée utilisant un porteur chenillé équipé d'une tête débroussailleuse, pour l'éclaircie précommerciale dans des conditions de terrain difficiles. FERIC a évalué la machine en Gaspésie où les conditions de fonctionnement étaient trop dangereuses pour les équipes manuelles-motorisées, et à Anticosti où le manque de main-d'œuvre spécialisée est chronique. La qualité du traitement était médiocre et le coût était élevé comparativement à une opération manuelle-motorisée traditionnelle.

Michel St-Amour  
Division de l'Est

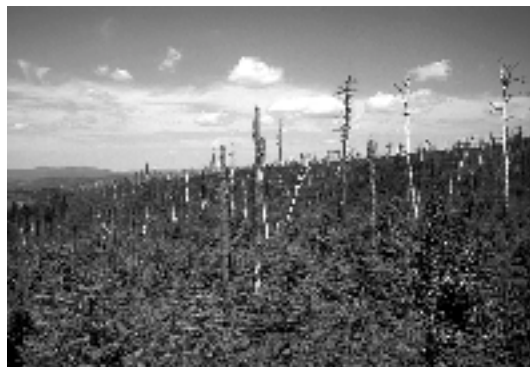
Figure 1. Peuplement avant traitement en Gaspésie.

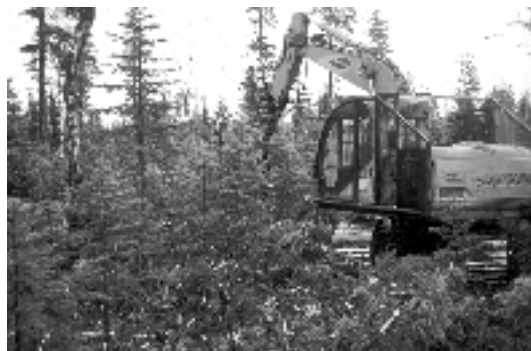
Figure 2. (à gauche)  
Porteur Samsung  
SE130LCM-2.

La machine était composée d'un porteur sur chenilles Samsung modèle SE130LCM-2 (figure 2), muni d'une tête débroussailluse à axe vertical Munger SMC 600 modifiée (figure 3) et montée sur une flèche ayant une portée d'environ 8 m. Le moteur avait une puissance de 74 kW. Le porteur pesait 14 440 kg, sa largeur était de 2,7 m et sa garde au sol de 58 cm. La tête débroussailluse d'origine possédait deux couteaux à oscillation libre fixés sur un disque circulaire. Sur l'unité observée, les couteaux avaient été remplacés par huit dents de scie circulaire fixées autour du disque (figure 3). La largeur de coupe de la tête était de 63 cm. Une garde avait été installée à l'arrière de la lame pour empêcher le contact des dents avec les obstacles au sol et protéger les tiges d'avenir. Le coût d'achat de la machine, tête de débroussaillage et modifications comprises, était de 240 000 \$.

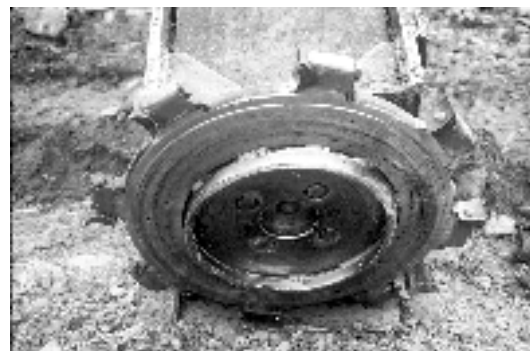
Figure 3. (à droite) Tête  
débroussailluse Munger  
SMC 600 modifiée.
