Mise au point hydraulique pour améliorer l'intensité énergétique des abatteuses-façonneuses

Cameron Rittich, B.S.F.

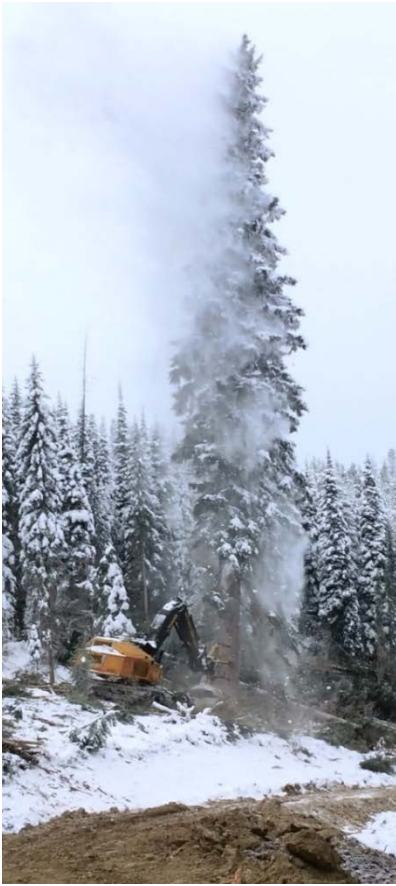
Figure 1. Abatteuse-groupeuse Tigercat 870C2 2011 coupant une grande épinette.

La machine à l'essai est une abatteuse-groupeuse Tigercat 870C2 de l'année 2011 équipée d'un moteur 224 kW Tier 3 comptant 10 163 heures de fonctionnement (Figure 1). La machine nécessitait plusieurs réparations, qui ont été effectuées en deux appels de service distincts par le mécanicien sur place.

Les éléments suivants ont été réglés selon les paramètres du fabricant lors de la mise au point hydraulique :

- Réglage du clapet de la vanne principale;
- Réglage de la pression de détection de charge sur la vanne principale;
- Réglage de la marge de pression de la commande de pompe;
- Vérification de la pression de la scie et du temps de cycle;
- Vérification de la pression de la pompe pour les accessoires (tête);
- Vérification des points de changement de vitesse de l'entraînement des chenilles (début de réglage) et réinitialisation de la pression des chenilles;
- Vérification des réglages de la soupape d'équilibrage du moteur d'orientation.

Les éléments remplacés lors des deux appels de service sur la machine sont les suivants :

- Un clapet de détection de charge;
- Turbocompresseur (faiblesse constatée 6 semaines après l'étude de référence; il n'a pas été jugé significatif dans la performance de l'essai de référence);
- Deux valves à tiroir cylindrique;
- Filtres à cartouche.

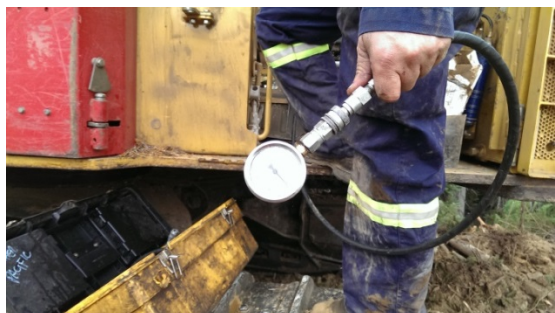
Le fluide hydraulique était encore utilisable, il n'a donc pas été remplacé. L'un des principaux outils servant à réaliser une mise au point hydraulique est un manomètre mécanique de haute qualité, comme celui illustré ci-dessous. De plus, il est essentiel de faire appel à un mécanicien expérimenté pour obtenir de bons résultats.

Figure 2. Manomètre hydraulique utilisé pour le réglage de la marge de pression et la vérification du fonctionnement des soupapes de décharge.
