## INSTALLATION D'UN PAQUET DE BILLES POUR ASSURER LA GESTION DE L'EAU PENDANT LA DÉSACTIVATION DES CHEMINS D'HIVERS

Clayton Gillies, RPF, RPBio.  
Dave Belyea, RPF.

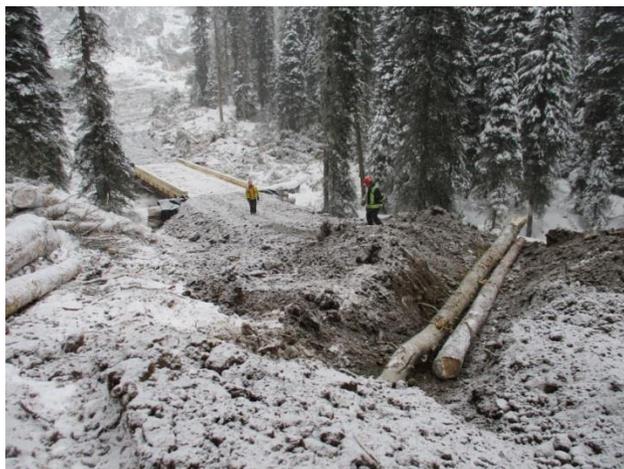
**Figure 1. Deux premières billes d'un paquet positionnées en biais dans l'excavation traversant la route.**

En janvier 2018, FPInnovations a identifié un site pour faire l'essai d'un paquet de billes dans un chemin d'hiver (Figure 1). L'objectif consistait à concevoir le paquet de billes de manière à pouvoir le retirer au moment de la désactivation de la route. Le retrait du paquet de billes crée un vide large et profond qui favorise le développement d'un fossé transversal davantage que la simple excavation. Le chemin d'hiver était construit près d'un cours d'eau. La pente de la route à l'approche du cours d'eau était d'environ 14 %, et le paquet de billes était situé à environ 20 m du cours d'eau. La distance en dénivelé positif qui devrait être parcourue par l'eau vers le cours d'eau (connectivité) sur la surface de la route et dans le fossé est d'environ 175 m. Un tableau de catégorisation du risque (Tableau 1) présenté par Gillies et Belyea (2017) évalue que la section de route à proximité du cours d'eau est à risque élevé d'accumuler des sédiments, ce qui rend nécessaire un plan de gestion de l'eau. Tous les sites présentant un risque de sédimentation potentielle modéré ou élevé devraient être montrés sur le plan de récolte et de construction de chemins. De plus, un plan de construction et de désactivation devrait être élaboré, afin que l'approche choisie en matière de gestion de l'eau soit adéquate en ce qui a trait au risque de sédimentation.

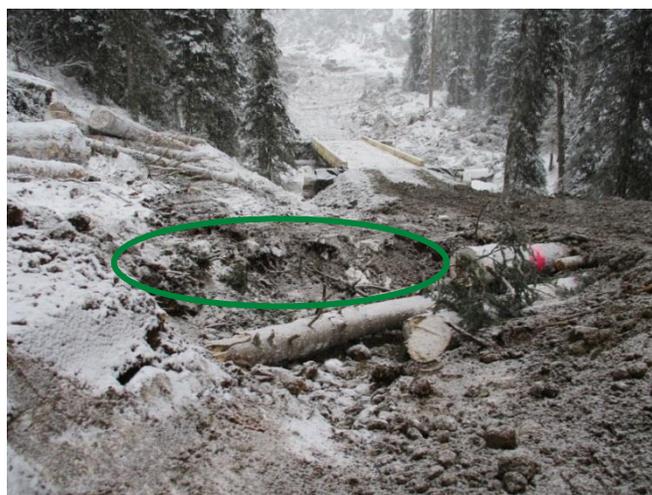
**Figure 2. Vue de l'entrée du paquet de billes complété montrant les différentes longueurs ainsi que la position et la composition du barrage de correction (ovale plein).**

Le paquet de billes était composé de 11 billes ébranchées, chacune d'une longueur approximative de 14 m. La construction a pris 25 minutes, en incluant le temps d'excavation, le temps pour placer les billes, le remplissage et la construction d'un barrage de correction à l'entrée du paquet de billes. Pendant le remplissage, il était important de ne pas recouvrir les billes sur toute leur longueur à l'entrée ou à la sortie du paquet. Les billes à l'entrée sortaient de 2 à 4 m, tandis que les billes à la sortie sortaient de 2 à 6 m. Le barrage de correction était fait de sol adéquat (sans neige ni glace) et a été construit à l'entrée du paquet de billes, afin de diriger l'eau du fossé dans le paquet de billes (éventuellement dans le fossé transversal) (Figure 2).

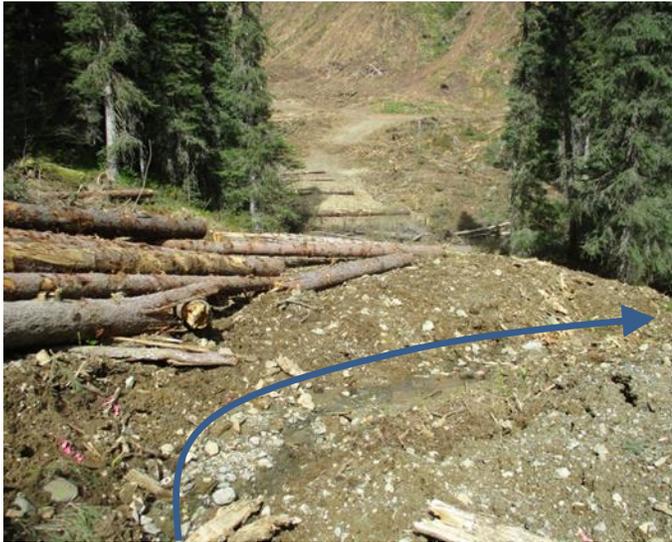
**Figure 3. Fossé transversal avec l'eau qui s'écoule et les billes laissées sur place. La flèche indique l'écoulement de l'eau qui entre dans le fossé transversal.**

Le paquet de billes a été retiré à l'aide d'une excavatrice de 25 tonnes lors de la désactivation de la route hivernale. Les billes ont été faciles à enlever et le fossé transversal a été complété en 15 minutes. Le fossé transversal avait une profondeur de 1,5 m et une largeur de 2,5 m, avec un angle approximatif

de 30 à 45 degrés de l'axe de la route (Figure 3). L'excavatrice a creusé légèrement dans le barrage de correction tout en localisant et sortant les billes à l'entrée. Toutes les billes ont été retirées et laissées sur le site. Pendant la désactivation sur ce site, le pont a été enlevé et l'érosion du sol exposé a été contrôlée.

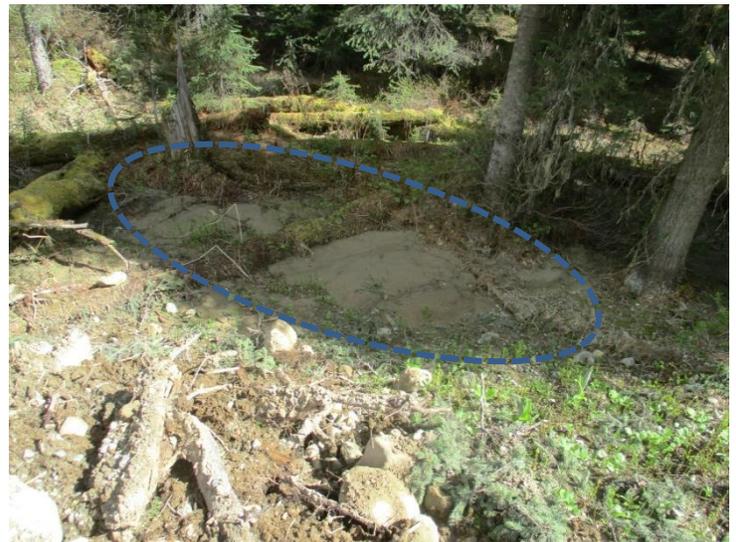
**Figure 4. Vue de la zone de dépôt des sédiments (ovale pointillé) immédiatement en aval de la sortie du fossé transversal.**

Le fossé transversal construit durant le retrait du paquet de billes était beaucoup plus large et profond que les autres fossés transversaux ne provenant pas du retrait de paquets de billes sur cette route. Le fossé transversal découlant du retrait du paquet de billes a bien fonctionné en dirigeant l'eau chargée de sédiments du fossé et de la route vers le tapis forestier. La zone de dépôt des sédiments était très apparente, et on a estimé le volume de sédiments déposés entre 1 et 1,5 m<sup>3</sup> (Figure 4). La quantité de sédiments déposés était importante, et ces derniers auraient probablement atteint le cours d'eau autrement.

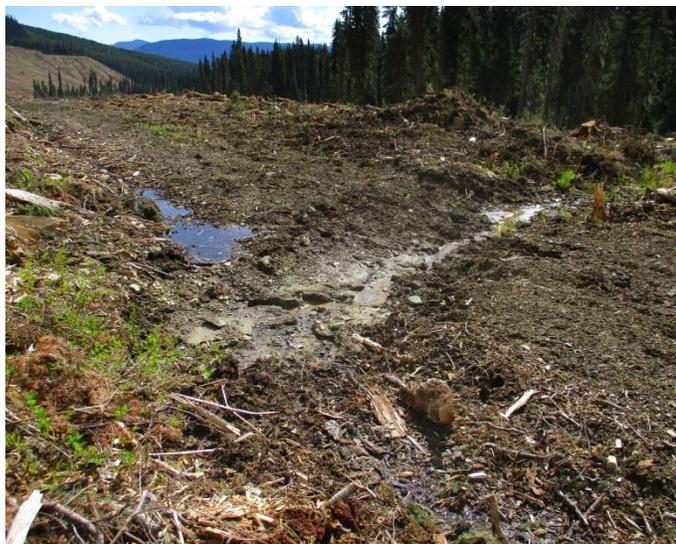
**Figure 5. Fossé transversal typique construit en excavant le sol gelé. Noter la sédimentation dans le fossé transversal et l'eau qui s'accumule.**

Étant donné que le sol était gelé pendant la désactivation, les fossés transversaux ne découlant pas d'un paquet de billes ont été plus difficiles à excaver, ce qui s'est traduit par des fossés transversaux moins profonds et plus étroits. Ces fossés transversaux plus petits étaient adéquats lorsque le risque de sédimentation des cours d'eau est faible. Certains petits fossés transversaux fonctionnaient bien (l'eau de la route et du fossé était dirigée vers le tapis forestier); d'autres présentaient des signes de sédimentation (Figure 5). La pente et la profondeur d'un fossé transversal doivent être suffisantes pour empêcher les sédiments de se déposer dans le fossé transversal (autonettoyage).

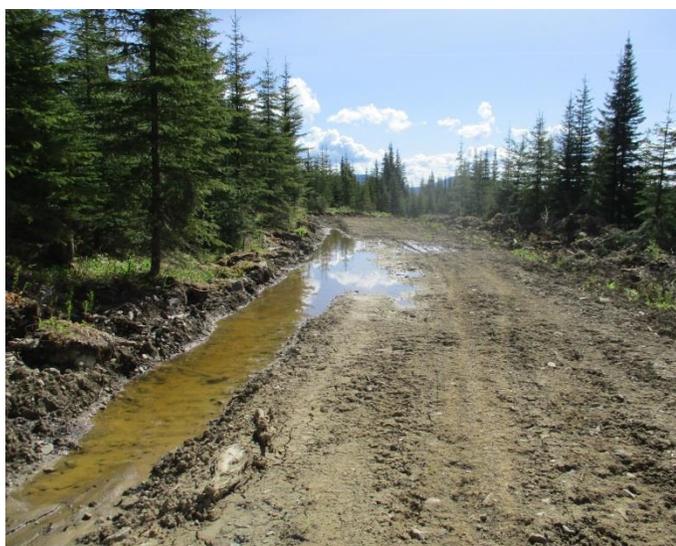
**Figure 6. Route hivernale au printemps, illustrant de l'eau qui s'accumule le long du fossé et de la surface de la route. Il s'agit d'un bon endroit pour planifier la construction d'un fossé transversal.**

Les fossés transversaux doivent faire l'objet d'une planification attentive et être construits dans des endroits stratégiques, afin d'empêcher l'eau de s'accumuler le long de la surface de la route. Les sections basses de la route devraient être identifiées en raison de leur risque élevé d'accumuler de l'eau. Elles exigeront un drainage adéquat (Figure 6). L'eau stagnante affaiblit les routes hivernales et les routes doivent être remises en état avant de pouvoir être réutilisées.

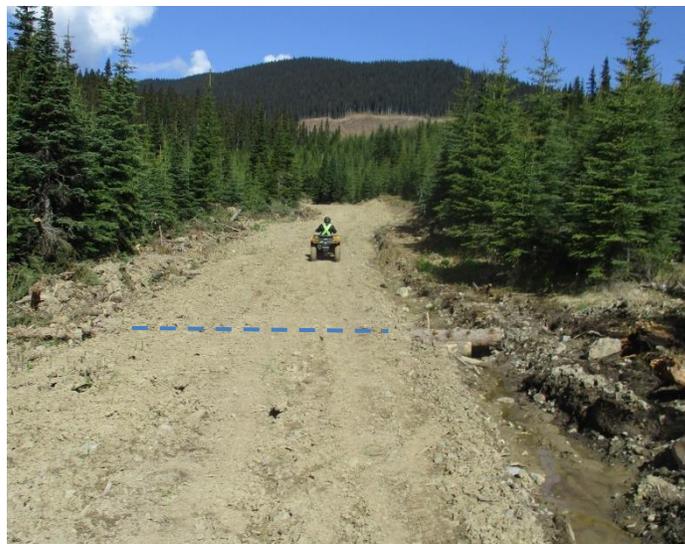
**Figure 7. La ligne pointillée montre un paquet de billes laissé sur place durant la désactivation. Le paquet de billes ne laisse pas l'eau passer, et cette dernière s'accumule en amont. Le fossé présente des signes de sédimentation.**

Pendant la désactivation de la route hivernale, il est important de localiser et de retirer tous les paquets de billes. Les paquets de billes conçus pour être enlevés sont placés à une faible profondeur dans la route et ne possèdent pas de couche de séparation pour empêcher l'infiltration du matériel de la route. Avec le temps, les paquets de billes ainsi construits peuvent se remplir de sédiments et ne laisseront plus passer d'eau (Figure 7).
